RÉPARATION DE PALETTES

Des tâches allégées

Repris en 2017 par le groupe de transport et logistique MGE, le réparateur de palettes Vogep s'est installé dans de nouveaux locaux à Contrexéville. L'entreprise en a profité pour revoir son organisation du travail et l'ergonomie des postes de tri et de réparation, notamment.

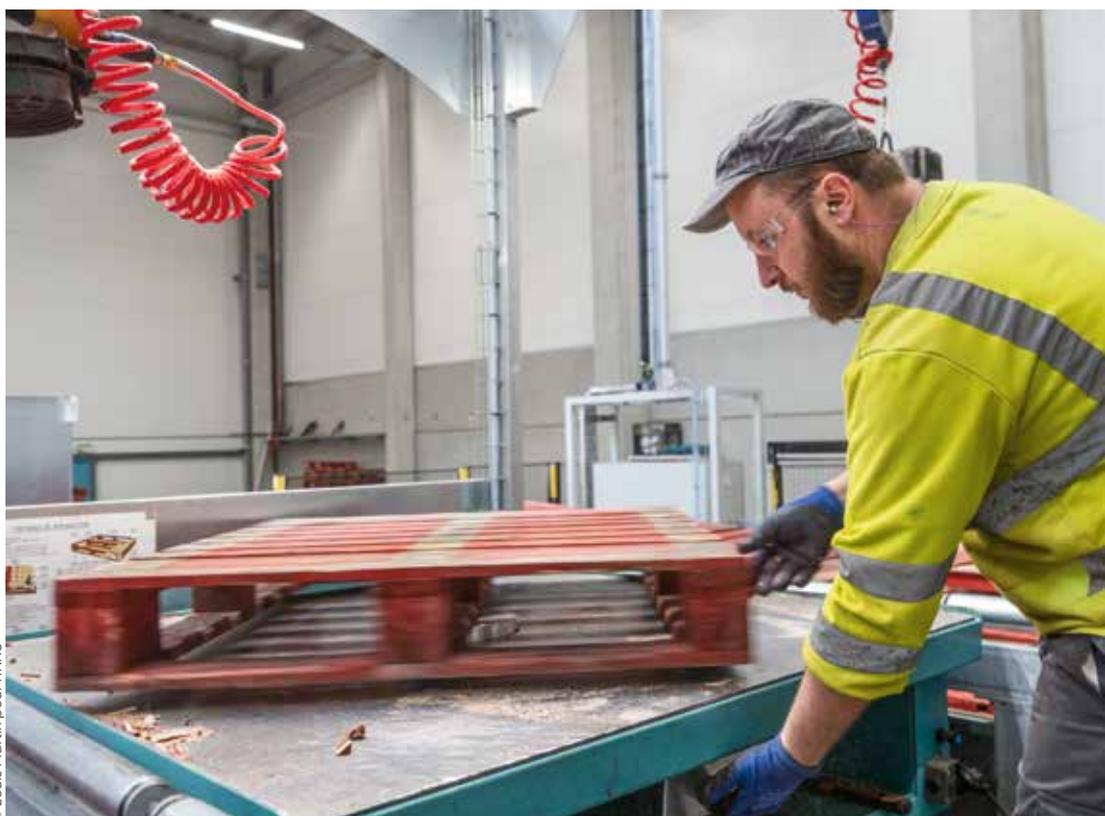
📺 Pour le tri des grandes palettes, l'aide à la manutention était indispensable et les quatre préhenseurs installés sont totalement acceptés par les équipes.

Pour le tri des grandes palettes, l'aide à la manutention était indispensable et les quatre préhenseurs installés sont totalement acceptés par les équipes. Ils permettent de se saisir facilement des pièces de bois pour les examiner sous tous les angles et de les orienter vers les postes de réparation ou directement vers la cabine de peinture. Cette dernière est également alimentée par les palettes passées entre les mains expertes des réparateurs. Là, c'est un robot navette qui se charge de la livraison. « Encastrée et équipée d'un détecteur d'obstacle relié à un système d'arrêt d'urgence, cette navette distribue aussi les grandes palettes à réparer en provenance du tri, remarque Richard Ogé, chargé d'études logistique et transport du groupe MGE. Au final, notre organisation a permis de supprimer quasiment tous les chariots au sein de l'atelier. Ne restent que ceux qui évoluent derrière les postes de réparation
